# ドライブレコーダーを用いた除雪車周囲の一般車両行動特性解析

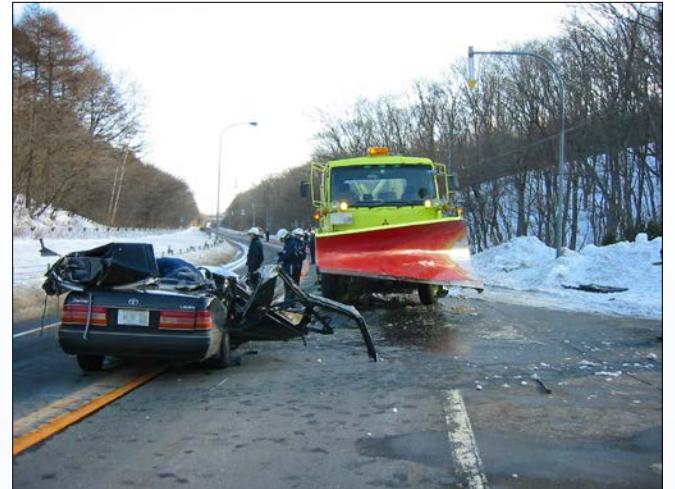
図-1 除雪車と一般車両の事故

除雪車が関係する事故は、北海道の国道だけで毎年10～20件(うち人身事故1～2件)発生しています。この人身事故率は一般車両の人身事故率(約20～30件/億台キロ)とほぼ同程度となっています。また、除雪車自体の質量が大きいため、事故が起きると相手側である歩行者、一般車両の被害が大きくなり、数年に一度は死亡事故が発生しています。

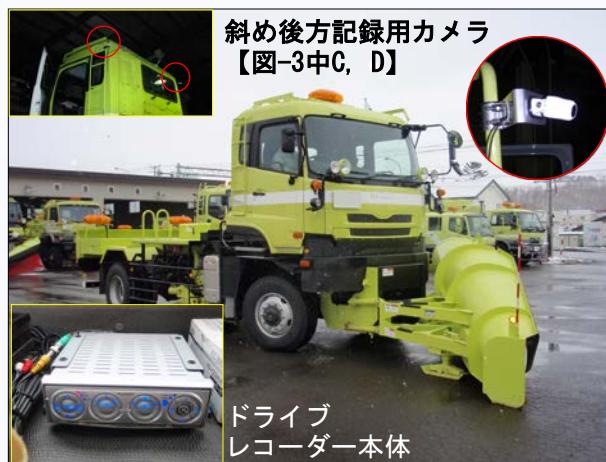
図-2 ドライブレコーダー装着車の例

除雪車に装着したドライブレコーダーには4台のカメラを接続することが可能で、エンジン始動後から常時記録が可能です。図-2、3に示すように、運転室内に前方・後方記録用カメラ、キャビン上部後方左右に斜め後方記録用カメラを設置し、除雪車周囲の一般車両の様子を記録できるようにしました。

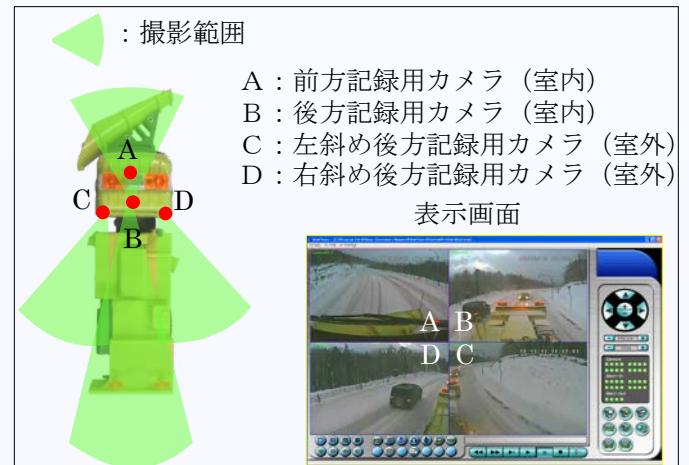
図-3 ドライブレコーダーカメラ取付位置と表示画面

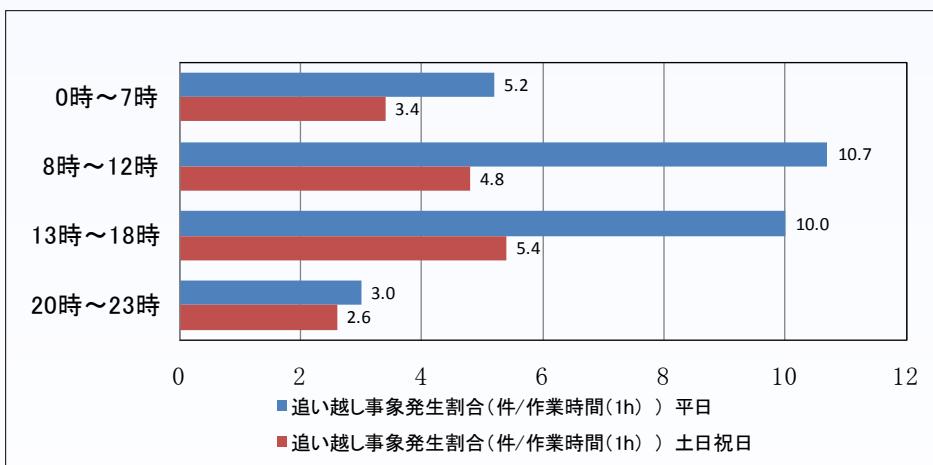
図-4 作業時間帯別追い越し事象発生件数割合

解析の結果、除雪車が追い越しをされる頻度は日中が高いことがわかりました。また、除雪車を追い越す直前の除雪車との車間距離は車種によらず、26m程度とほぼ一定でしたが除雪車に追従して走行する時間では90秒(1.5分)～114秒(1.9分)と一部の車種で差異が見られました。今回の解析内容は2010年3月の国道274号線日勝峠のデータであり、今後は一般車両の「追い越し」に着目し、追い越し地点、追従台数などのデータを収集する予定です。

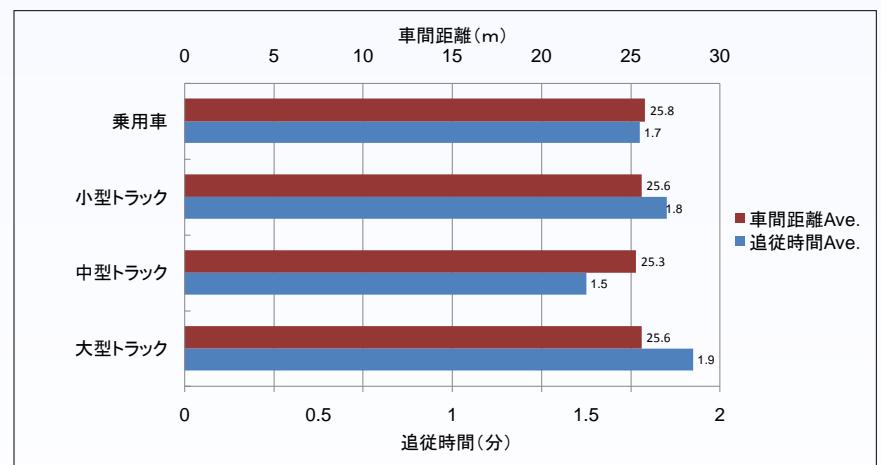
図-5 車種別追従時間と車間距離
