除雪車の交通事故対策技術に関する研究

寒地機械技術チーム

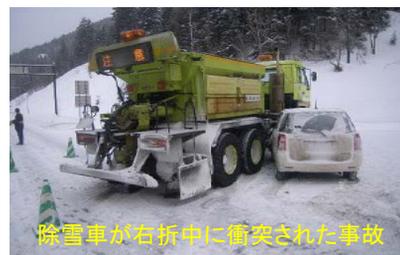
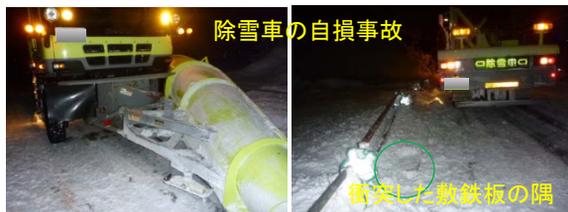
■北海道の国道、道道および市道(札幌市)で発生した除雪車が関係する事故の形態などの分析を行った。

▶ 国道の事故は「追突された」、「自損」、「接触された」が、札幌市の市道の事故では「接触した」、「自損」の割合が高くなっている。道道の事故は「接触した」、「自損」、「接触された」の割合が高く、国道と市道双方の特色を合わせ持った中間的な傾向が見られた。

▶ 「自損」事故の衝突頻度の高い道路構造物等は、橋梁地覆、縁石、マンホール蓋縁枠で、それに衝突する除雪装置の部位は、車両前方にある装置の左・右端部であることがわかった。
