# 寒冷海域における沿岸施設の水中調査技術に関する研究

### 超音波のパラメトリック送信技術を利用した水中構造物内部点検手法を開発

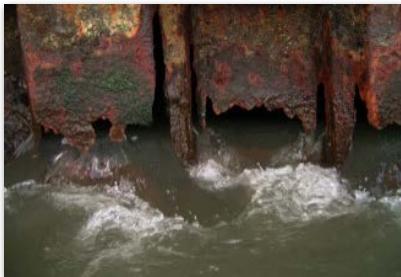
図1 鋼矢板に開いた穴

- 近年、インフラの老朽化が顕在化  
港湾施設では、建設後50年を経過する岸壁が2013年時点で約8%であったものが、2023年には約32%、2033年には約58%と急速に増加、今後一斉に補修や改修が必要に...
- 老朽化が進行した水中構造物では...  
損傷箇所などから内部の土砂が流出し、水中構造物内部に空洞ができ、空洞箇所の上の路面（エプロン）が陥没するなどの現象も発生（図1, 2）
- 既往の点検手法  
岸壁エプロン内部の点検手法としては、地中レーダ探査法（電磁波を用いた非破壊の路面下空洞探査法）が普及。しかし、電磁波は水分を多く含んだ地中では減衰するため、水中構造物の海水面以下では地中レーダによる探査は困難

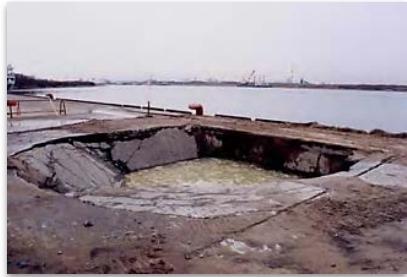
図2 岸壁内部の空洞化による上部の陥没

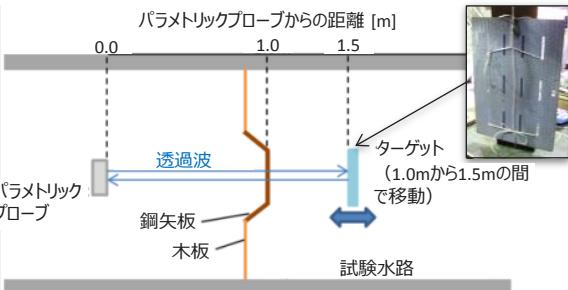
- \* 水路幅：1.6m、水路底面から水面までの深さ：約1.1m、パラメトリックプローブの中心位置：水路幅方向の中央かつ水面から0.5m
- \* パラメトリックプローブ前面から1mの位置に鋼矢板（有効幅600mm、有効高さ130mm、厚さ10.3mm）を設置
- \* ターゲットからの反射波が鋼矢板の周囲から回り込まないように、鋼矢板の両側に木板を設置
- \* ターゲット位置：プローブから1.5mの位置に沈め、1.5m→1m→1.5mと移動
- \* ターゲット：EVA樹脂板（幅600mm、長さ845mm、厚さ20mm）

図6 試験概略図（平面図）

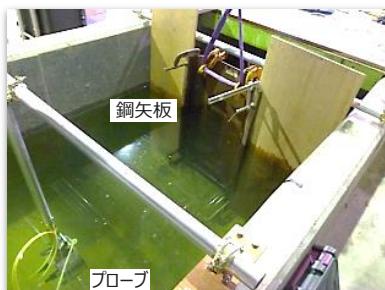
図7 試験状況

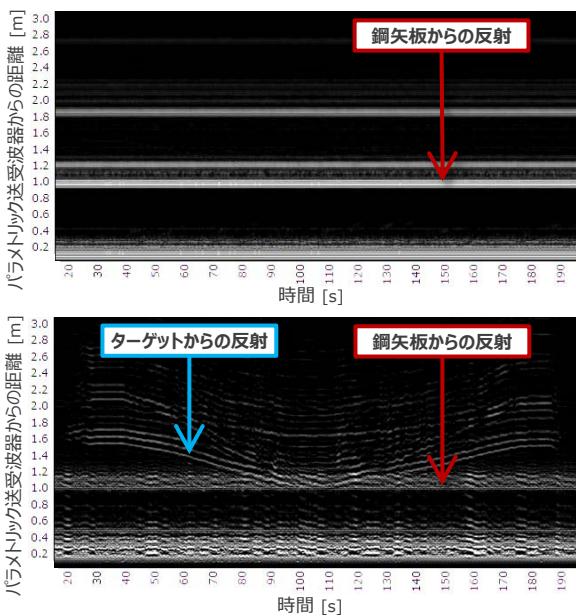
図8 鋼矢板背後で移動するターゲットの検出（上：1次波、下：2次波（5kHz））

- \* 計測したデータにバンドパスフィルタをかけ、1次波と2次波をそれぞれ抽出
- \* 1次波、2次波ともに、約1mの位置に鋼矢板からの反射が見える
- \* 1次波の約1.9mに見えるのは、送受波器と鋼矢板の間で音波が反射し、2往復したことによる多重反射
- \* 2次波では、鋼矢板表面の反射と鋼矢板背後で移動するターゲットの反射が見える
- \* 計測開始から30秒の位置で現れるのはターゲットを水中（パラメトリックプローブの音軸上）に投入したため、190秒の位置で消えるのはターゲットを水上に回収したため
- \* ターゲットからの反射より遠い位置に見える反射には、鋼矢板とターゲットの間で発生した多重反射や機械振動も含まれていると考えられる

音波が鋼矢板を透過し、背後のターゲットまでの距離を計測できた！

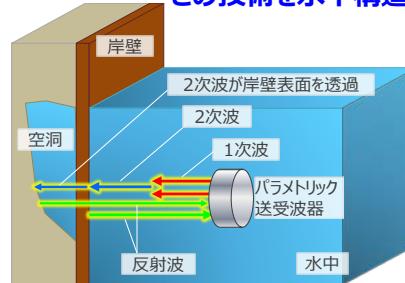
図3 計測手法概略図

水中にパラメトリックプローブを垂下させ、水中構造物に垂直に音波を送信し、内部状態を調査

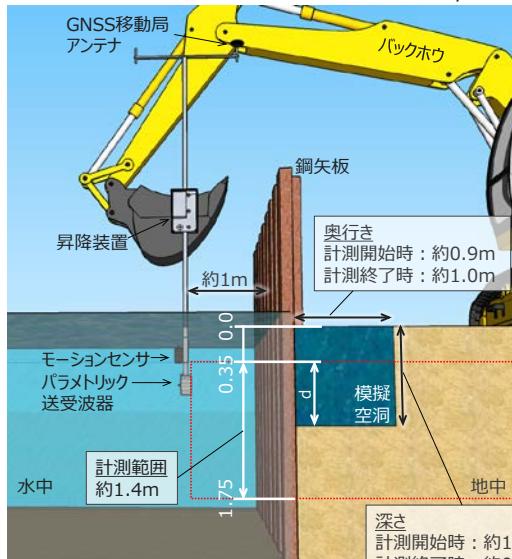
- \* 場所：十勝川千代田実験水路（国土交通省北海道開発局帯広開発建設部）
- \* 水路を構成する鋼矢板護岸の陸側に模擬空洞を作製
- \* 水が流れている水路にプローブを入れ、降下させながら鋼矢板護岸の内部を計測

図9 試験概略図

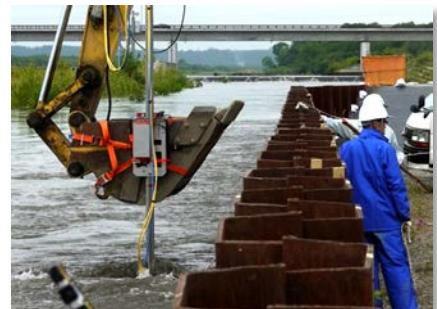
図10 試験状況

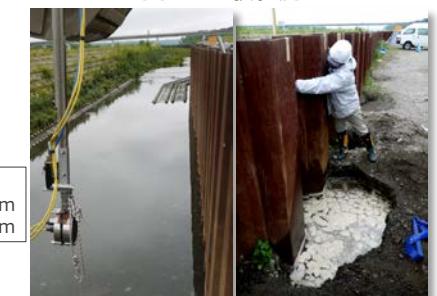
図11 模擬空洞

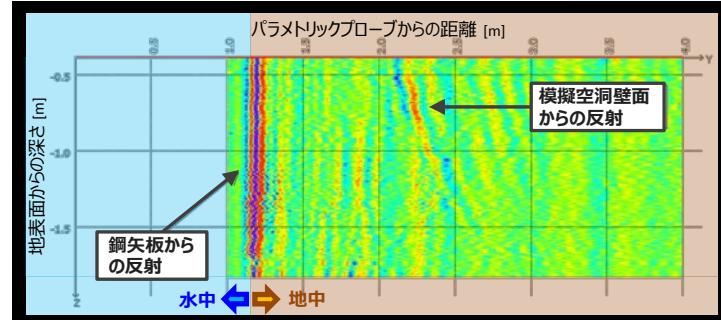
図12 鋼矢板護岸内部の模擬空洞計測結果（2次波周波数：8kHz）

- \* 鋼矢板から模擬空洞壁面まで約1mであり、計測結果と一致
- \* 模擬空洞の壁面の反射が深くなるほど遠ざかっているのは、ポンプにより注水する過程で壁面の洗掘が起こりえられたことなどが考えられる

構造物水中部の内部空洞の奥行きを計測できた！
