## 音響カメラを用いた港湾構造物水中部劣化診断装置の開発

## 1. 開発の背景

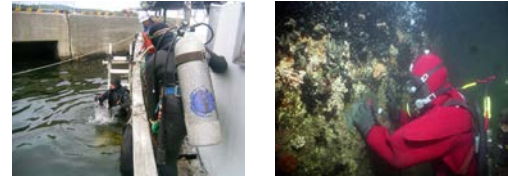
潜水士による点検

港湾及び漁港施設における水中構造物の劣化状況の診断は、潜水士による目視観察に頼っているのが現状です。このため、潜水士を必要としない構造物水中部を点検するための撮影技術及び効率的に劣化状況を診断するシステムの開発を行いました。

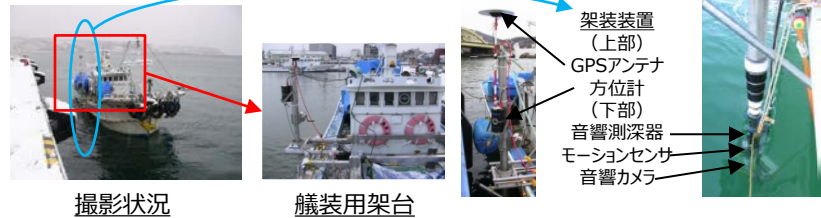
全体モザイク図

画像解析ソフトウェアにて、岸壁面水中部の画像に光学式カメラで撮影した陸上部の画像を加え、水陸一体化したモザイク図を作成しました。

撮影状況

艦装用架台

架装装置  
(上部)  
GPSアンテナ  
方位計  
(下部)  
音響測深器  
モーションセンサ  
音響カメラ

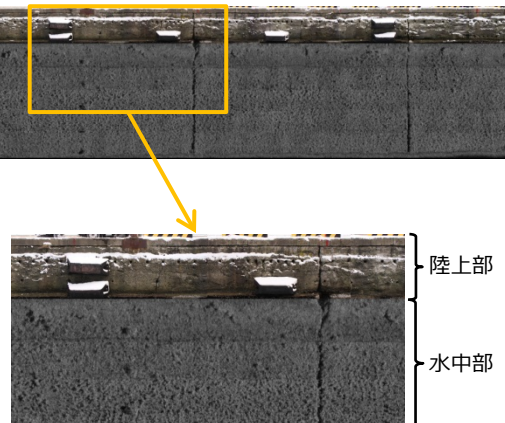
- ・撮影画像の分解能は、供試体の撮影画像と疑似クラックの比較から、約3cmの分解能を確認しており、潜水士の目視による判断程度を確保しています。
- ・モザイク図作成における個々の撮影画像の位置精度は10~20cm程度を確保しています。
